# كفاءة منظومة تجميع ومعالجة مياه الصرف الصحي وانعكاساتها على نوعية المياه المعالجة بمدينة مصراتة "دراسة جغرافية"

أبو بكر علي الصول\*1

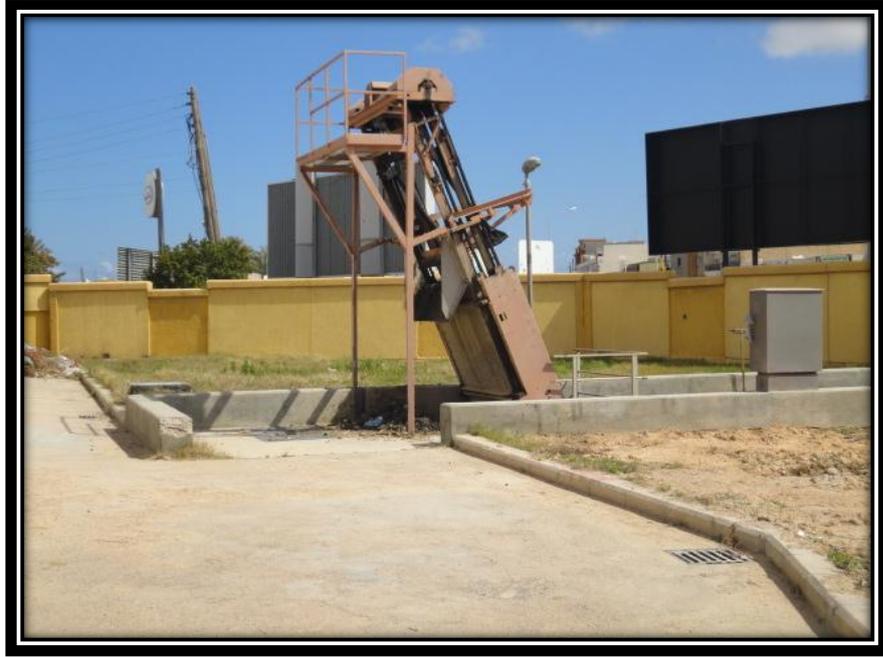
صورة (1) الحاجز الميكانيكي (Screen).

الصحي، بداية في المحطات الرئيسية من حجرة المدخل، وهي عبارة عن حوض خرساني مستطيل الشكل، تندفع فيه مياه الصرف المناسبة من الشبكة، وفيه توجد آلة ميكانيكية، تعرف بالغربال الحديدي أو الحاجز الميكانيكي (Screen)، صورة (1)، يتم تشغيله بين الحين والآخر، لإزالة المواد الصلبة غير العضوية، العالقة بمياه الصرف الصحي، مثل (الأخشاب، والألياف، الأقمشة، البلاستيك، وغيرها) بهدف حماية المضخات الموجودة في المرحلة اللاحقة، كذلك الحيلولة دون حدوث انسدادات في شبكة الأنابيب الصاعدة، إلى محطة التجميع الرئيسية والمعالجة، ثم تمر في حوض آخر، مزود بعدد اثنين نفاخات هواء، لتحريك المياه؛ بهدف مساعدة المضخات في تمرير المواد الدقيقة، المختلطة بمياه الصرف الصحي، عبر خطوط الضخ، إلى محطة التجميع الرئيسية بالخروبة، وهي المرحلة الأخيرة من مهام محطات التجميع والضخ، حيث توجد مجموعة من المضخات متباينة القوى، تشتغل بطريقة آلية تناوبية، حسب كميات المياه المناسبة، علما بأن جميع انشاءات

**1- المعالجة الابتدائية:** وتتمثل في إزالة المواد العالقة بمياه الصرف الصحي، بواسطة الحاجز الميكانيكي أو الغربال الحديدي (**Screen**)، بحجرة المدخل، بهدف حماية المعدات الميكانيكية المختلفة، لمراحل المعالجة اللاحقة<sup>(5)</sup>.

1- أعطال في بعض مراحل المعالجة، بداية من مرحلة المعالجة الابتدائية، والمتمثلة في الحاجز الميكانيكي أو الغربال الحديدي، مما يسمح بمرور المواد العالقة، والتسبب في تعطيل المعدات الميكانيكية، والمضخات الموجودة في المراحل اللاحقة، كذلك عطل في مرحلة المعالجة الأولية، والمتمثلة في القنطرة المتحركة، ونفاخات الهواء، والتي تختص بإزالة الزيوت والشحوم وبعض الأتربة والمواد الناعمة، مما يسبب في دخولها الى مرحلة المعالجة الثانوية، والتي من المفترض ان تكون المياه الداخلة الى أحواض التهوية، خالية من المواد والمكونات العالقة بها، مما يسبب في تكون أجسام طافية تعرقل آلية عمل المعالجة البيولوجية.
